# De lo extraño al riesgo

## Recuperando los greens en julio

Por  
 Gaspar Cruañes Martínez Greenkeeper Club Golf Jávea

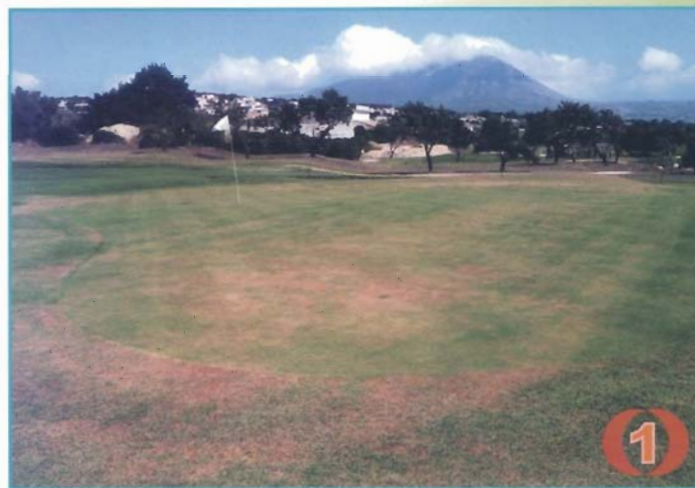
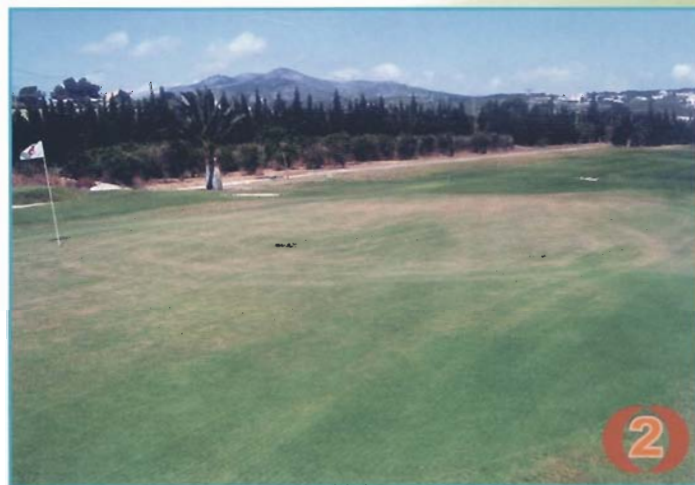
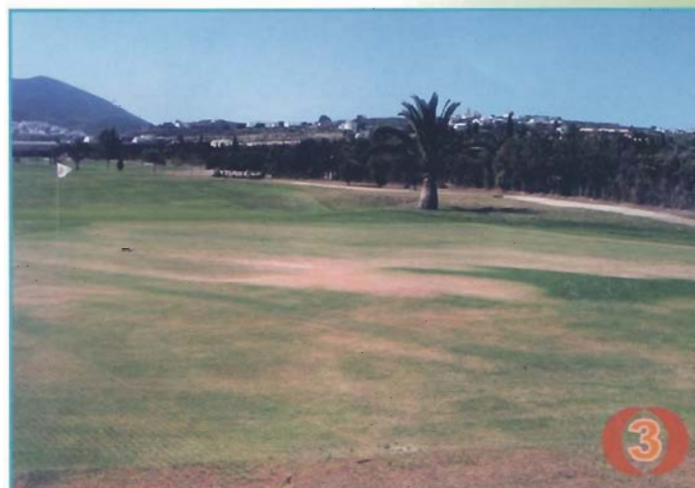
Durante un par de días la evolución del campo fue buena pero es al tercer y cuarto día cuando empiezan a verse manchas amarillentas en varios greens, pero son los greens 7, 8 y 9 los más afectados.

En primer lugar se llama a la casa que suministró el producto, viene el técnico de la zona y tras observar los greens afectados (ver fotos 1, 2, 3; realizadas en fecha 4 de julio) se llega a la conclusión que las altas temperaturas unidas al fallo del sistema de riego, son los causantes de que el tratamiento realizado en los greens no diera el efecto esperado y se produjera el deterioro de los greens anteriormente citados.

● **1ª Actividad:** Como los greens en mal estado, no lo estaban en su totalidad (ver fotos 1, 2 y 3), lo primero que se decidió fue ver cómo evolucionarían y en qué grado se recuperarían estas zonas afectadas.

● **2ª Actividad:** El 27 de junio tras observar que no había mejoría en algunas de las zonas afectadas se procede a pinchar todos los greens con púas sólidas de pequeño diámetro y a poca profundidad (2-3 cm.).

Tras el pinchado se resiembran los greens afectados (greens 7, 8 y 9).

● **3ª Actividad:** El día 10 de julio viendo que, a pesar de ser efectiva la resiembra, no es suficiente para cubrir la totalidad de las zonas afectadas con la rapidez deseada, a la vista del calendario de competiciones importantes a celebrar en los próximos días se toma la decisión arriesgada, por encontramos en pleno mes de julio y con temperaturas superiores a los 40 °C, de quitar las zonas muertas y poco cubiertas de los greens por tepes procedentes del semillero del propio campo.

● **4ª Actividad:** Entre los días 10 y 17 de julio se procede a quitar tepes y reponer los mismos, por tepes procedentes del semillero en los greens 7, 8.

● **5ª Actividad:** El día 24 de julio se decide proceder a la colocación de tepes en el green del 9, en pequeñas zonas donde la resiembra no había acabado de cubrir la superficie del suelo en su totalidad.

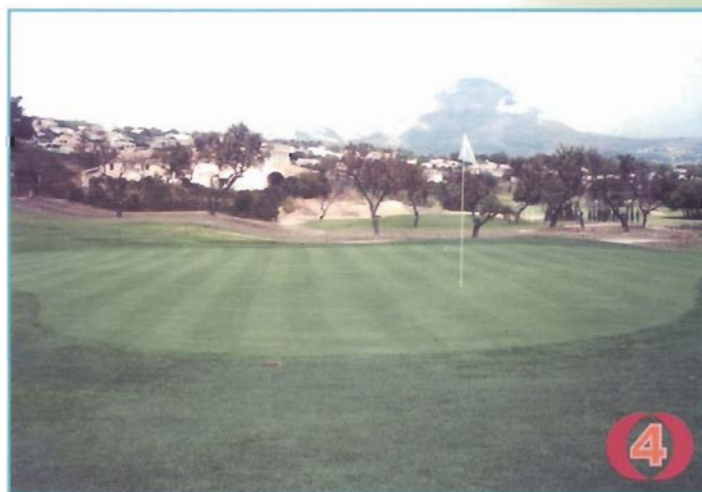
4

El 13 de agosto, fecha en la que se celebra el primer trofeo importante tras el problema surgido en los greens, (trofeo "Lladró") éstos están casi perfectos y la gente que participó en el trofeo quedó muy contenta del buen estado de los greens y de la buena evolución que estaban teniendo (ver fotos 4, 5 y 6 tomadas en 29 de agosto).
