**Club de Golf Llanereras.  
Paraíso climático y ubicación  
inteligente.**

## Las consecuencias del temporal

**CLUB DE GOLF DE LLAVANERAS**  
Temporal Noviembre 2001

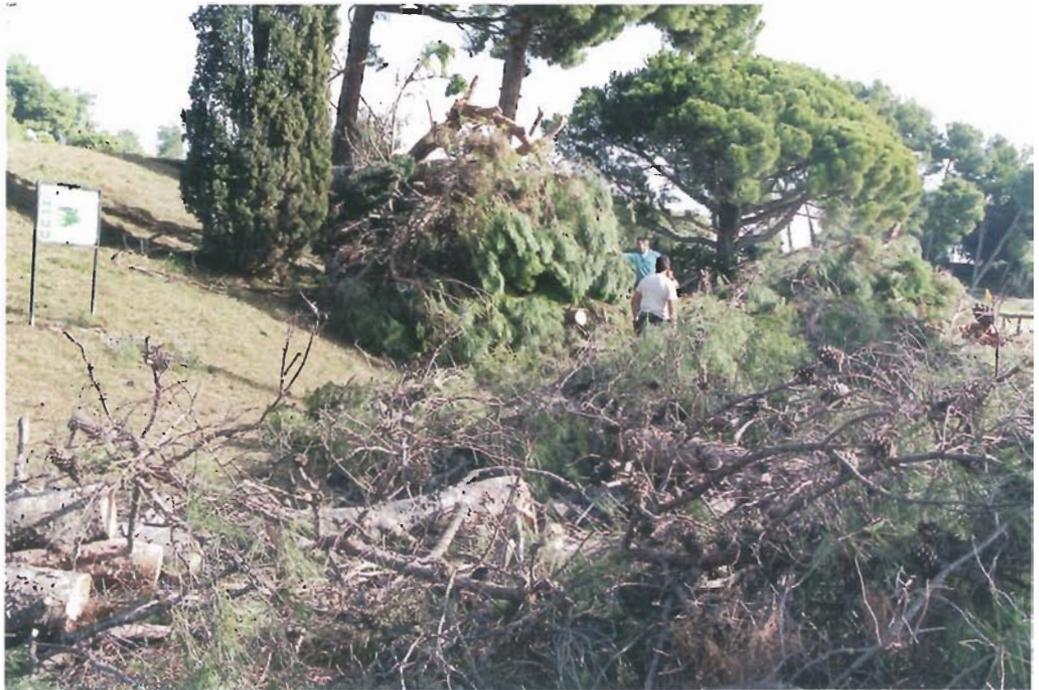
**Tee n. 5 del Club de Golf Llanereras tras haber sufrido las consecuencias del temporal**

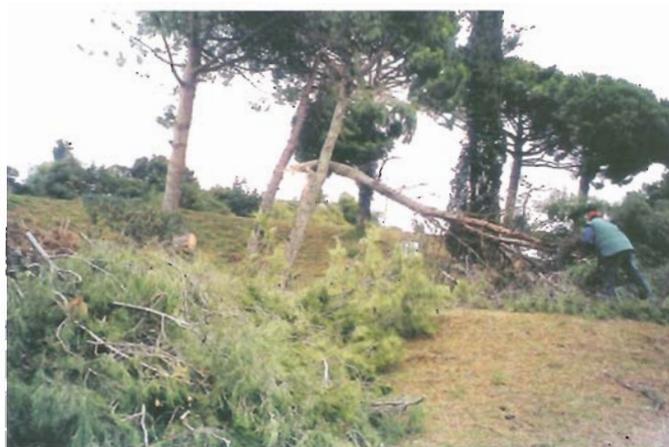
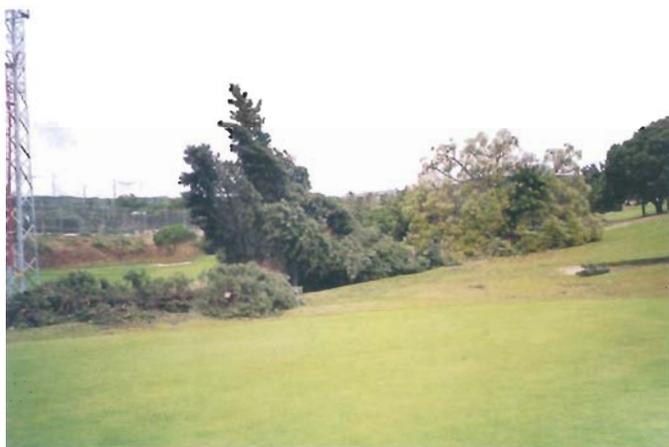
Imágenes del tee 5 y la calle 2 del golf

ron en su caída vallas, instalaciones de riego y una caseta de bombeo, e incluso el azar les llevó a caer en el centro de un par de tees y de un green dejándolos, como se puede ver en las fotografías, totalmente injugables.

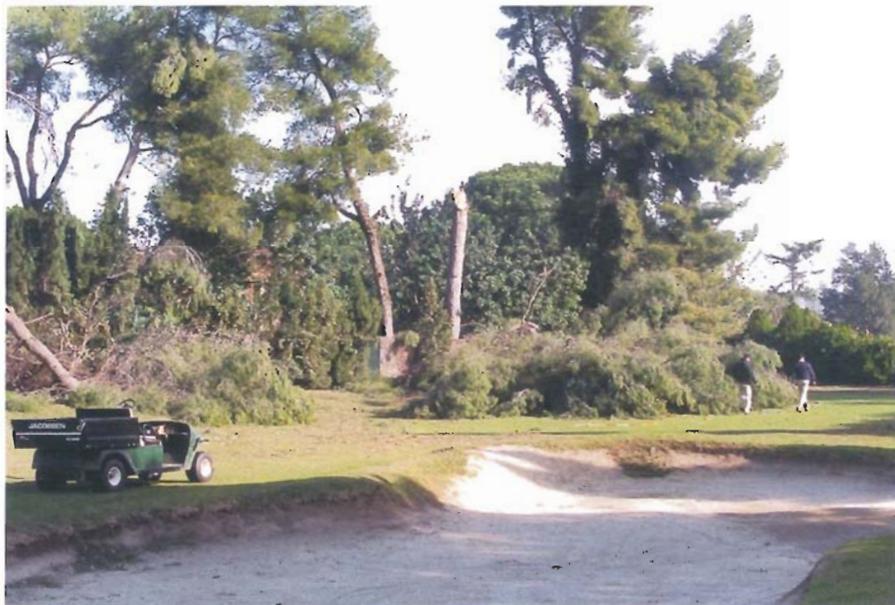
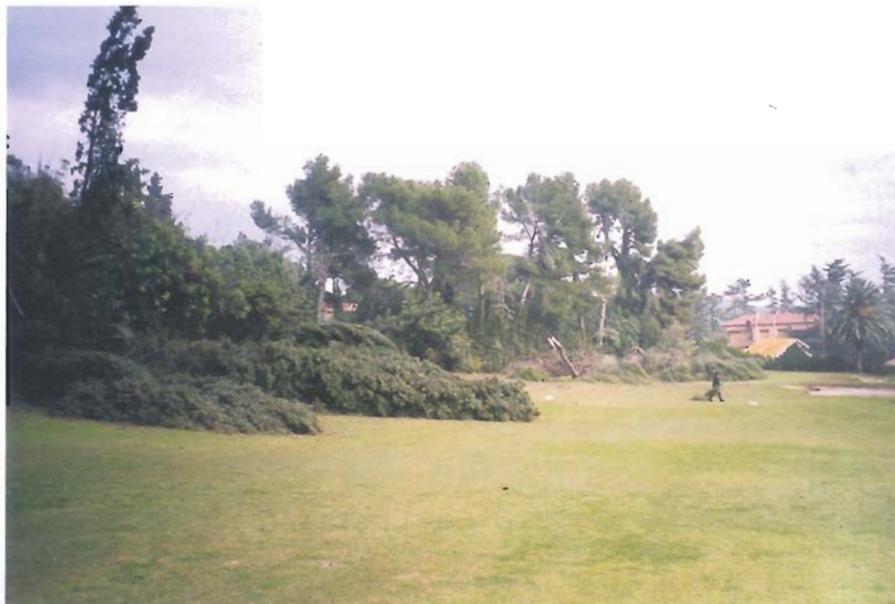
**A la izquierda, dos imágenes de la calle tres y el green tres del Golf Llaveneras durante las labores de reconstrucción del arbolado y las instalaciones tras el temporal del pasado mes de noviembre.**

En primer lugar se decidió retirar la vegetación dañada que afectaba a las zonas más delicadas del juego (green, tee...), y a limpiar los caminos para poder acceder así a todas las zonas del campo.

Estas tareas se compaginaron con las de eliminación de los restos por medio de trituradoras, y quemando de forma controlada otra parte de los restos vegetales.

Al mismo tiempo se fueron retirando los tocones y reparando los reventones producidos por las raíces al ser arrancadas del suelo.

Una vez limpiadas estas zonas se procedió a una reparación de "fortuna" de los green más afectados para poder abrir el recorrido con un mínimo de condiciones.

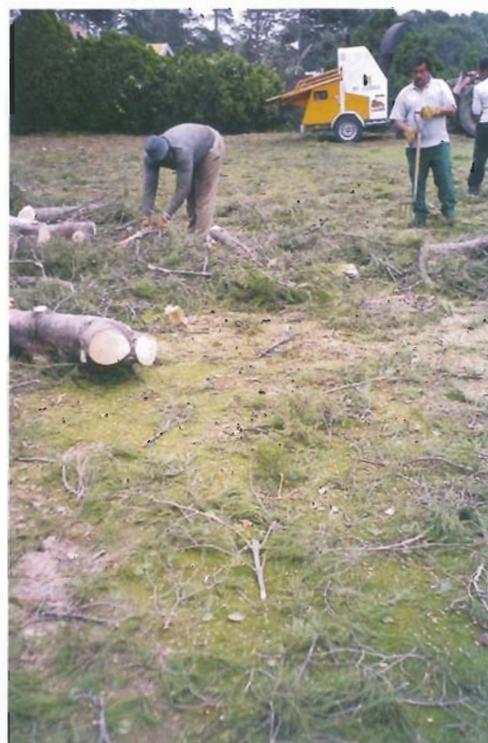
**Arriba, en vertical, detalle del estado del suelo del green tres.**

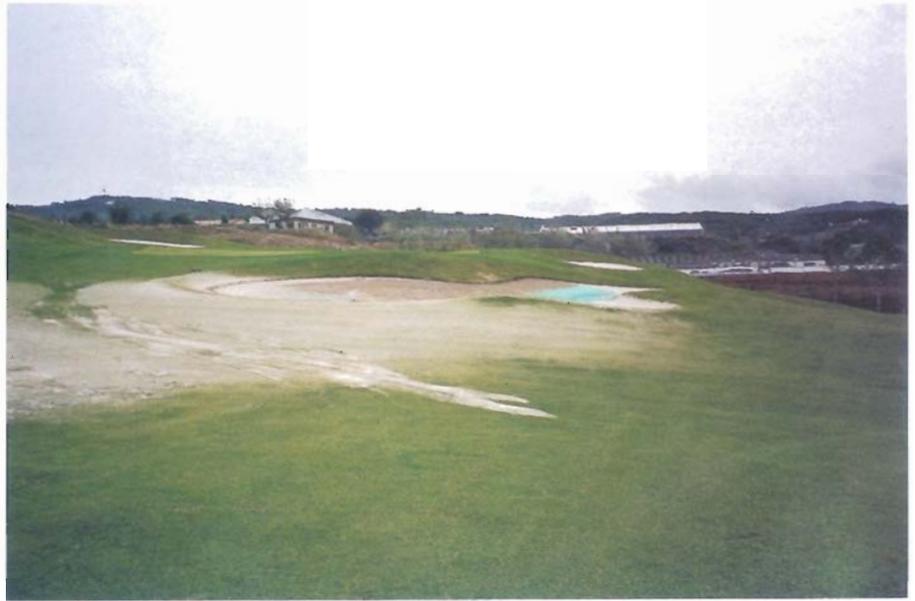
**Arriba, imagen de uno de los bunkers del golf de la comarca barcelonesa del Maresme.**

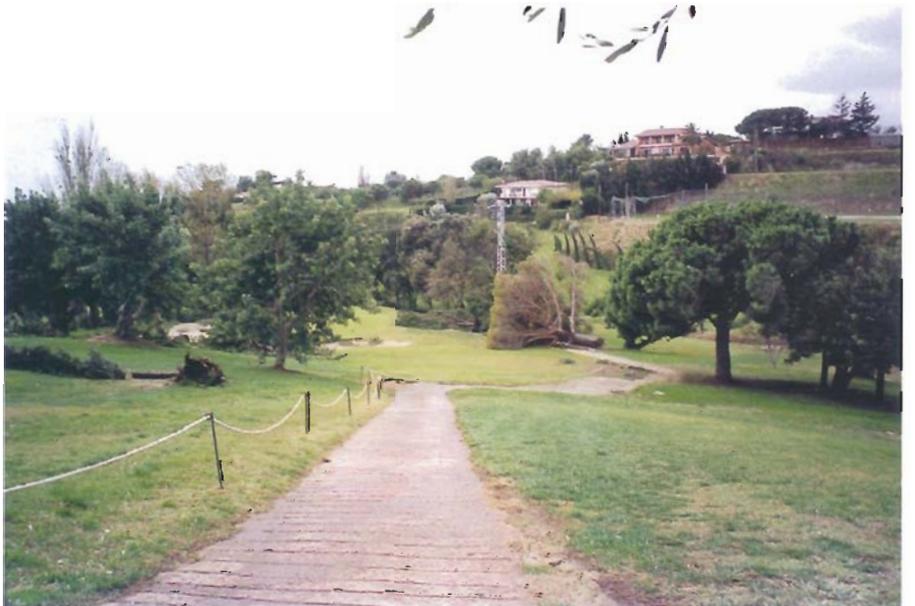
**Abajo, imagen de la calle dos.**
